# ヒヤリ・ハット報告書の分析を基にした重篤な労働災害発生の減少方法の検討

長岡技術科学大学大学院  
工学研究科システム安全工学専攻  
吉村 翔

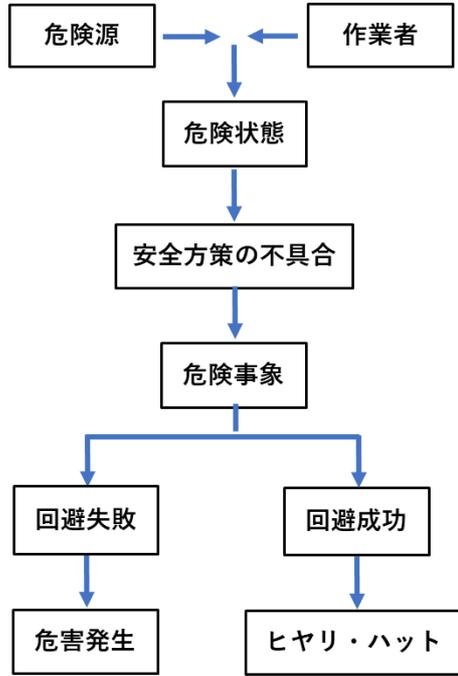
図1 一般的に考えられている危害発生のプロセス1)

・作業者と危険源が同一空間に介在し、「人が少なくとも一つの危険源に暴露されている状況」を**危険状態**と呼ぶ。

・危険状態で**安全方策の不具合**が生じた場合、「危害を起こし得る事象」**危険事象**が発生する。

・危険事象が発生し、**運よく回避**できた場合、**ヒヤリ・ハット**となるが、**回避に失敗**した場合、**危害が発生し、災害**となる。

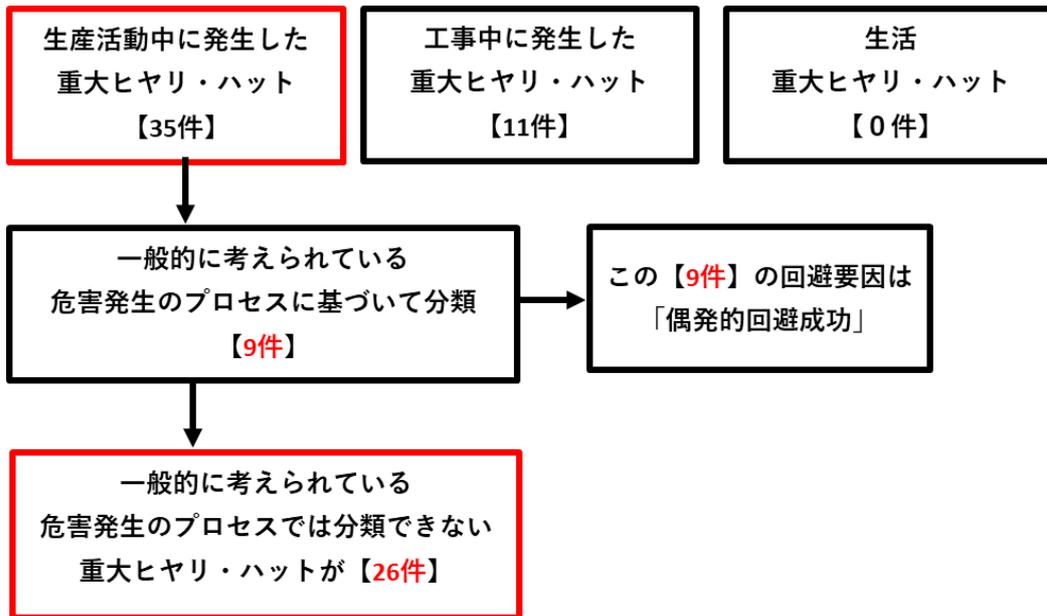
図2 横浜拠点に重大ヒヤリ・ハットの件数と分類

2013～2022年9月末、横浜拠点で発生した重大ヒヤリ・ハットの件数は**46件**

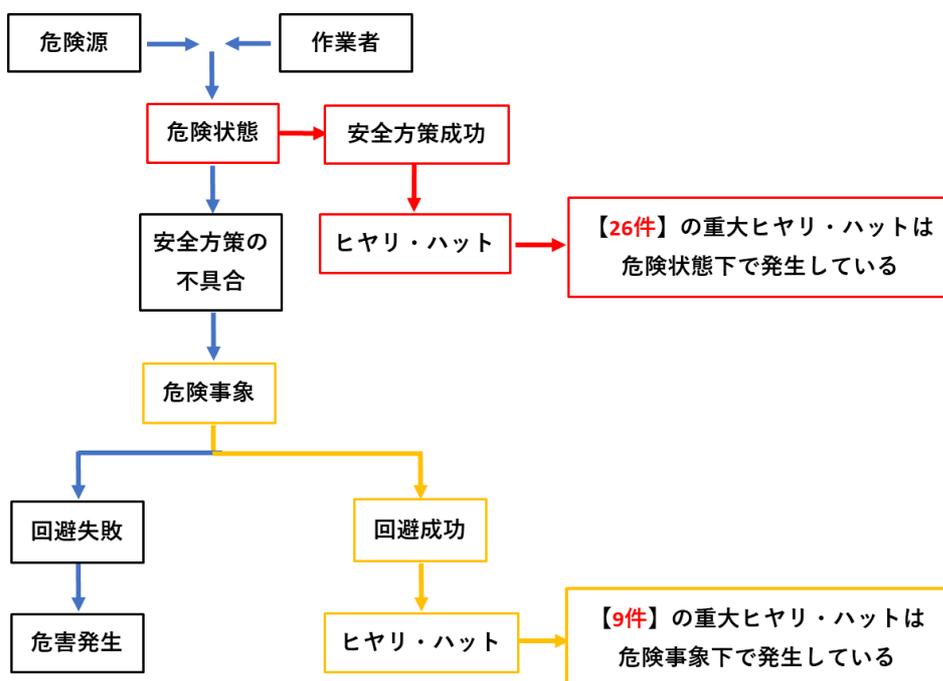
図3 危険状態下で発生した重大ヒヤリ・ハットと危険事象下で発生した重大ヒヤリ・ハット

・危険事象下において**偶発的回避成功**によって発生した重大ヒヤリ・ハットが**9件**

・危険状態下において**安全方策の成功**によって発生した重大ヒヤリ・ハットが**26件**

・一般的に考えられている危害発生のプロセスに基づいた場合、**吸い上げることができないヒヤリ・ハットがあることが判明**

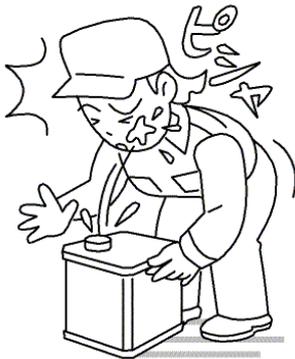
危険源のエネルギーが小さかった

- ・化学物質を被液したが、人体に影響を及ぼす濃度ではなかった。
- ・危険源のエネルギーを下げていた。(本質的安全設計方策)

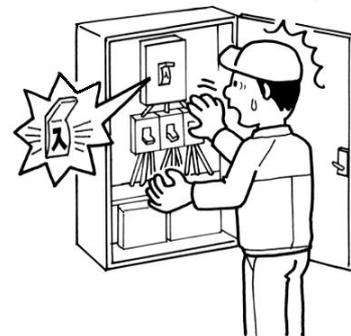
安全防護が働いた

- ・充電部に工具が触れ、短絡したが、漏電ブレーカーが作動し、感電に繋がらなかった。
- ・工学的対策を行っていた。

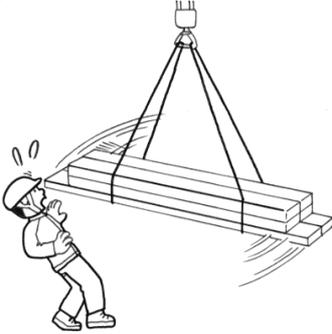
危険源から距離を取っていた

・吊り荷が崩壊したが、作業者は決められた立ち位置を守り、危険源から距離を取っていたため、危害に繋がらなかった。

・作業標準化、ルール化できていた。

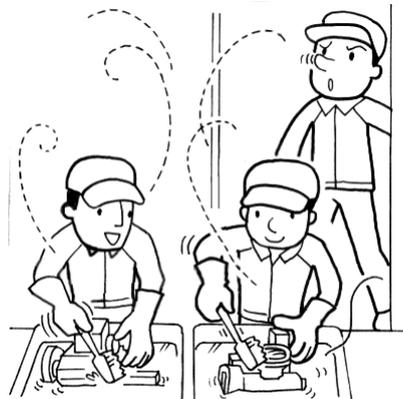
作業者が危険状態に気付いた

・化学物質の開発作業中に予期せぬ爆発物を精製してしまったが、作業者が気づき適切な対処をした。

・作業者のリスクの感受性が高かった。

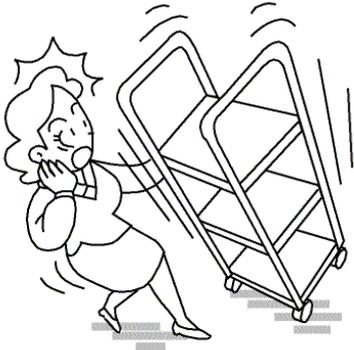
## 時間的偶発回避が成功した

- ・重量物を収納していた棚が崩壊したが、その場に作業者が偶然いなかったため、危害が発生しなかった。
- ・あと数分長くその場にとどまっていたら、危害が発生していた。

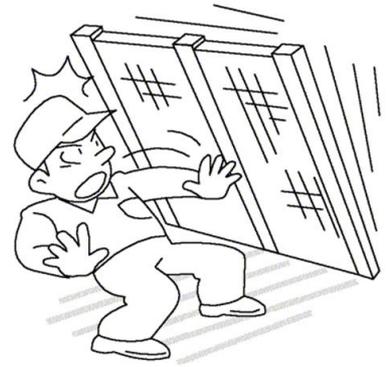
## 空間的偶発回避が成功した

- ・車両が建屋に接触した際、建屋の一部が崩壊し、数メートル先にいた作業者に激突しそうになった。
- ・あと数メートル危険源に近づいていたら、危害が発生していた。
